## 第2章 点検の結果

### 2-1 損傷の概要

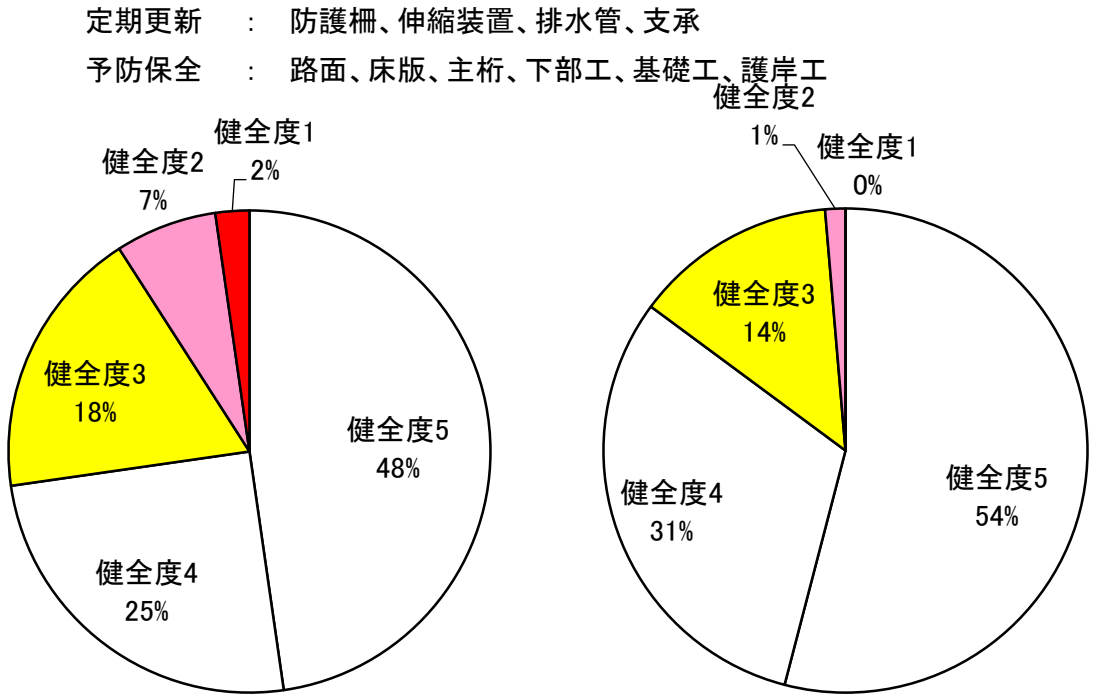
図2-1 定期更新の健全度内訳

定期更新の部材と、予防保全の部材ごとに健全度をまとめた結果を図2-1と図2-2にまとめる。定期更新を行ったほうがよい部材が全体の27%程度ある。橋梁の長寿命化を図る部材である予防保全に関しては、補修を開始したほうが良い部材が15%程度である。

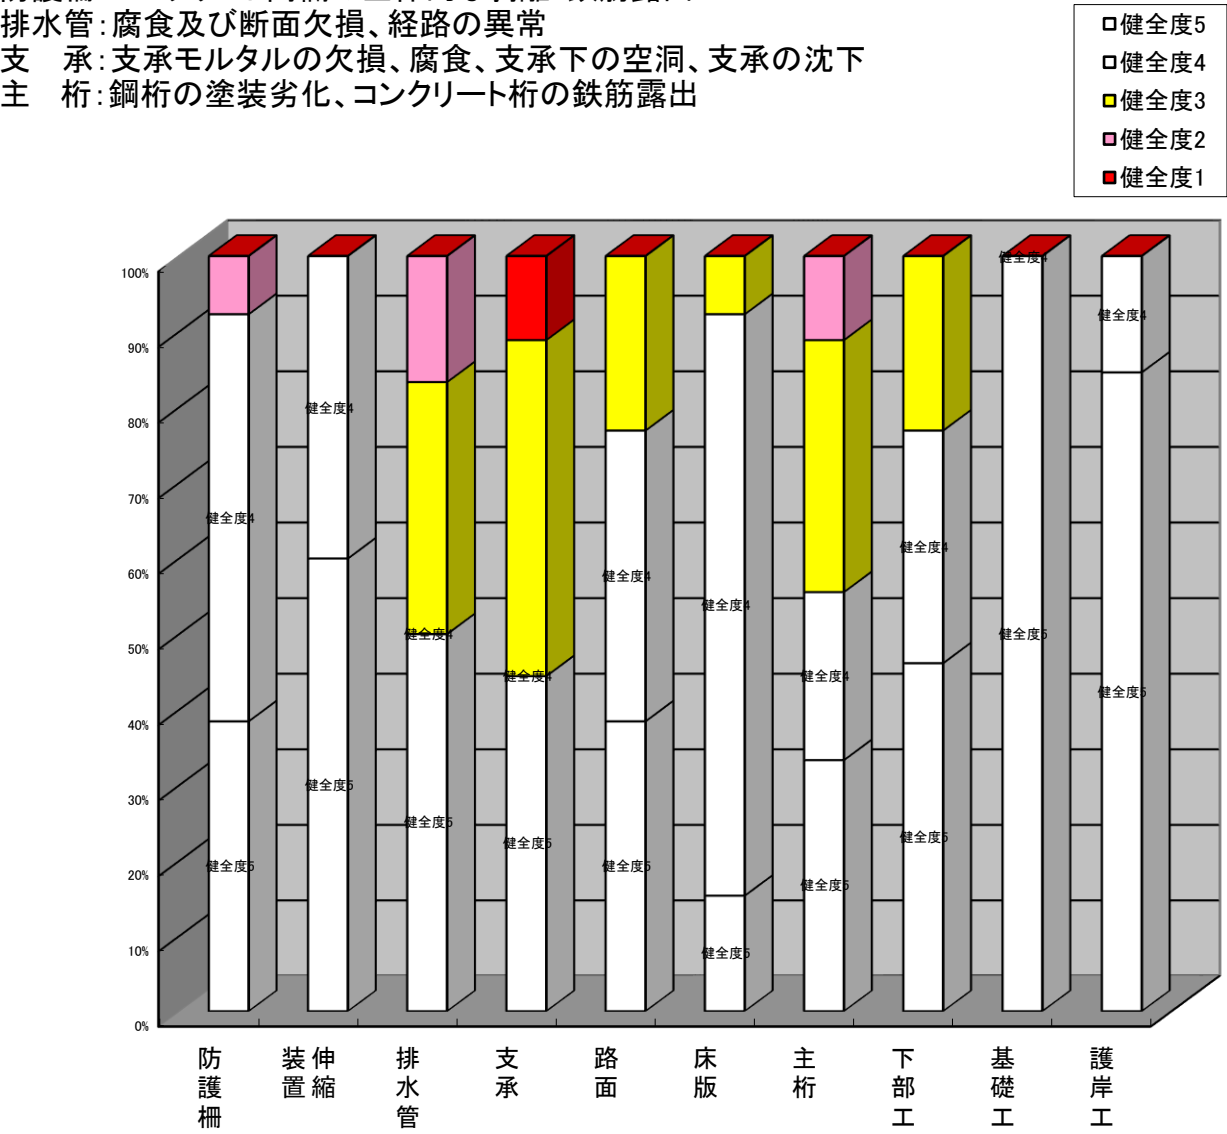
図2-3 部材別の健全度内訳

部材ごとに健全度をまとめた結果を図2-3にまとめる。健全度3以下の主な損傷は以下のとおりである。

防護柵: コンクリート高欄の全体的な剥離・鉄筋露出

排水管: 腐食及び断面欠損、経路の異常

支 承: 支承モルタルの欠損、腐食、支承下の空洞、支承の沈下

主 桁: 鋼桁の塗装劣化、コンクリート桁の鉄筋露出
