橋梁点検の結果

2.1 点検結果の概要

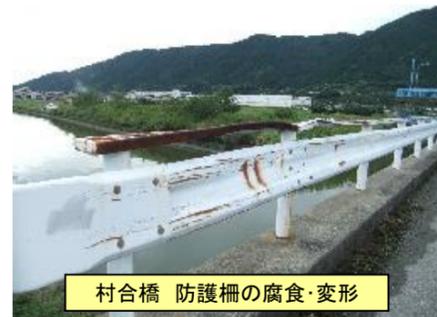
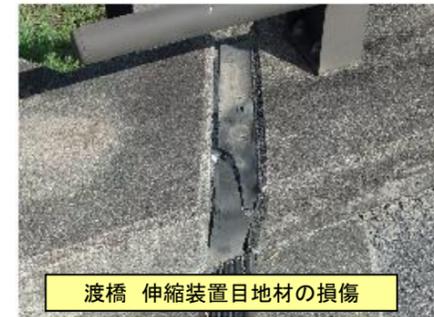
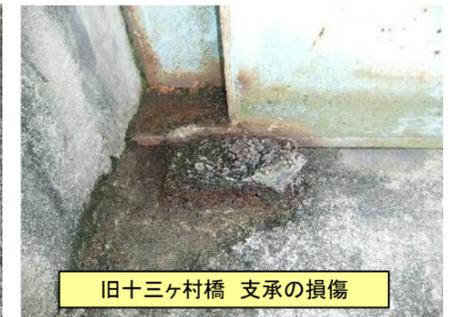
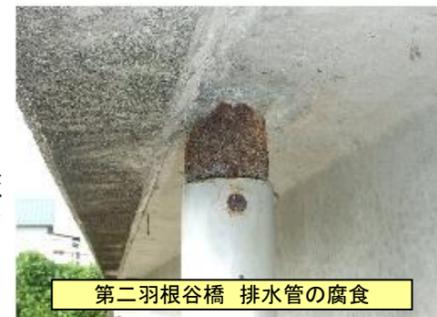
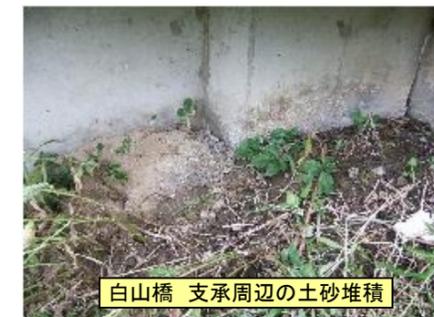
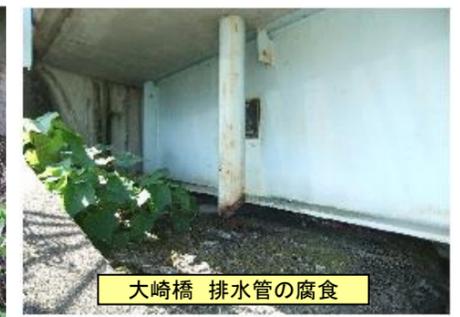
【定期更新の損傷】

定期更新の部材は、本業務の対象橋梁25橋のうち9橋で補修が必要な結果となった。結果の内容から判断すると、防護柵や排水管の腐食が目立ち、健全度の低下に繋がっている。ただし、緊急を要する損傷はない。旧十三ヶ村橋の支承に著しい腐食が見られるため、健全度2となる。本支承については、早期に取替えの検討を行うのが望ましい。

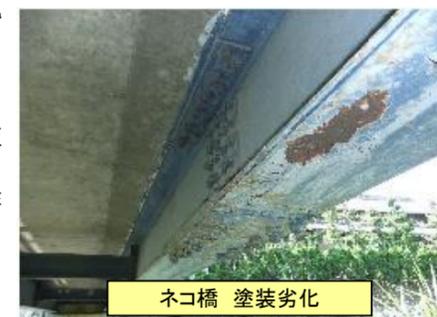
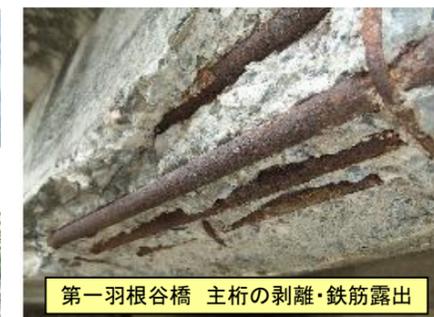
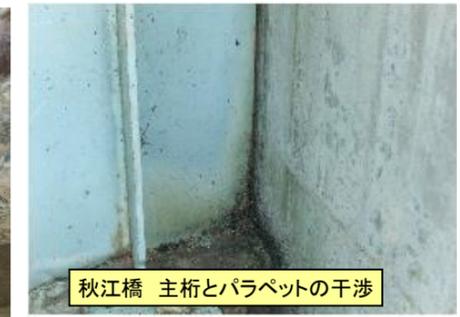
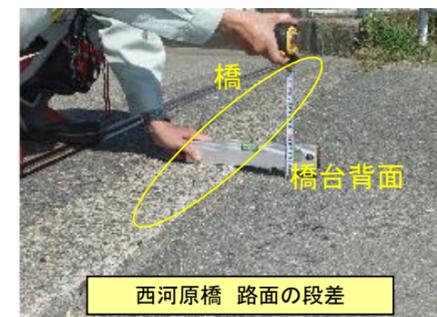
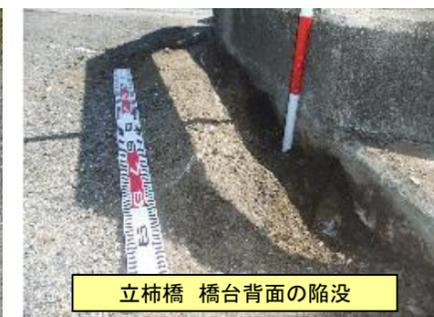
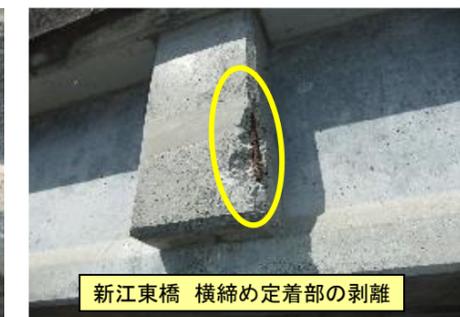
【予防保全の損傷】

予防保全の健全度3については、そのほとんどが鋼橋で、鋼桁の塗装劣化である。前回の塗装から約20～30年程度経過している橋梁が多い。現在、全ての鋼橋で鋼主桁と橋台が接触している状態であるが、桁等にひずみによる変形や亀裂、座屈等は生じていない。竣工から現在まで問題ないことから、急に進展する可能性はないと推定できるため、経過観察し出来る限り早い時期の対策が望まれる。

また、RCT桁の第一羽根谷橋の主桁および下部工に浮き、剥離がみられるため健全度2とした。浮き、剥離の原因は、豆板からの水の浸入により、鉄筋が腐食、膨張したことが原因と推定される。
