# 平成23年度 橋梁点検の結果

## 1. 点検結果の概要

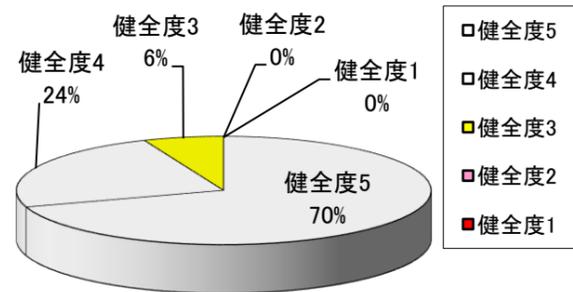
図2.1 定期更新の健全度内訳

修繕計画の判定では、対象橋梁20橋のうち5橋で補修が必要な結果となった。健全度は全て3であり、緊急性もない。伸縮装置は、健全度3と判定した3橋全てで表面ゴム型の二次製品が劣化し下部工への漏水が発生している。

また、通常維持管理の判定では、支承部周辺の土砂詰りが一部見られたため、判定が「×」となったのみであり、概ね健全である。

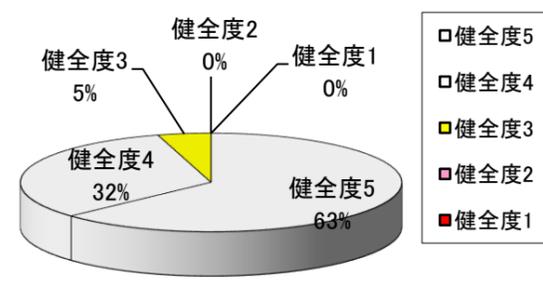
図2.2 予防保全の健全度内訳

修繕計画の判定では、対象橋梁20橋のうち3橋で補修が必要な結果となった。3橋ともに健全度3であり、鋼桁の塗装劣化と、PC橋の横桁の鉄筋露出、耐候性桁の保護性錆び未確認である。特に緊急性を有する損傷は無いが、1橋で耐候性桁の主桁が水がかり状態となっているため、早期に水がかりの状態を改善するのが長寿命化にとって望ましい。

また、通常維持管理の判定では、路面はほとんどの橋梁で判定が「×」となっており、橋台背面の段差（伸縮装置後打ちコンクリートと背面舗装の段差）か、橋台背面の陥没である。路面の段差は、15mm～40mmであり車両の通行に大きな障害があるものではないが、背面の沈下の進行がないか道路パトロール等により継続的な点検が必要である。また、橋台背面の袖擁壁と舗装の間に隙間が発生しており、背面舗装下の地盤沈下が懸念されるため、早期の対応が望ましい。
