橋梁点検の結果

2.1 点検結果の概要

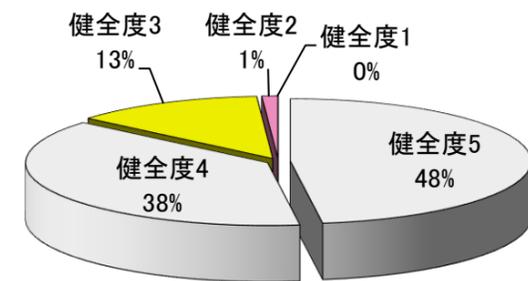
図2.1 定期更新の健全度内訳

定期更新の部材は、本業務の対象橋梁25橋のうち9橋で補修が必要な結果となった。結果の内容から判断すると、防護柵や排水管の腐食が目立ち、健全度の低下に繋がっている。ただし、緊急を要する損傷はない。旧十三ヶ村橋の支承に著しい腐食が見られるため、健全度2となる。本支承については、早期に取替えの検討を行うのが望ましい。

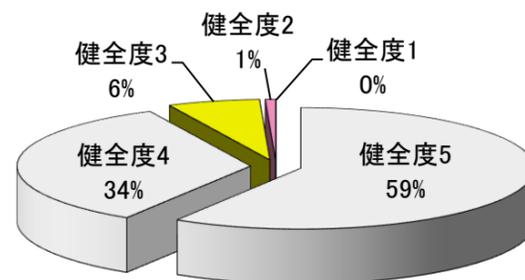
図2.2 予防保全の健全度内訳

予防保全の健全度3については、そのほとんどが鋼橋で、鋼桁の塗装劣化である。前回の塗装から約20～30年程度経過している橋梁が多い。現在、全ての鋼橋で鋼主桁と橋台が接触している状態であるが、桁等にひずみによる変形や亀裂、座屈等は生じていない。竣工から現在まで問題ないことから、急に進展する可能性はないと推定できるため、経過観察し出来る限り早い時期の対策が望まれる。

また、RCT桁の第一羽根谷橋の主桁および下部工に浮き、剥離がみられるため健全度2とした。浮き、剥離の原因は、豆板からの水の浸入により、鉄筋が腐食、膨張したことが原因と推定される。
